1 Recipiente para la eliminación de residuos punzocortantes biocontaminados de cartón microcorrugado de 3 litros

CARACTERÍSTICAS DEL PRODUCTO

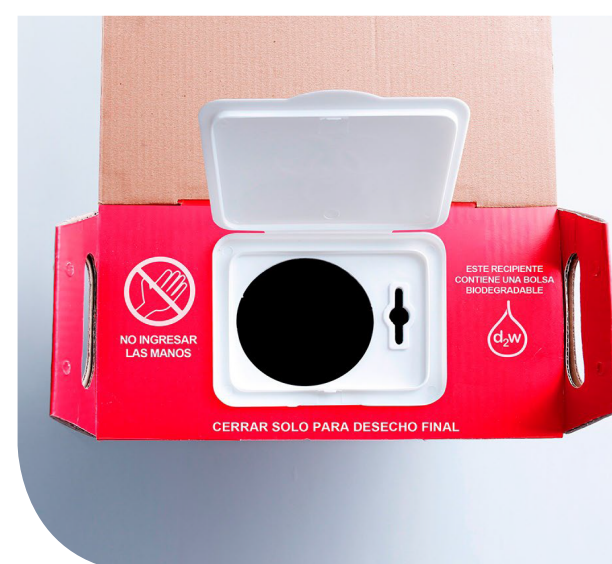
Dispositivo de retiro de agujas y tapa de seguridad

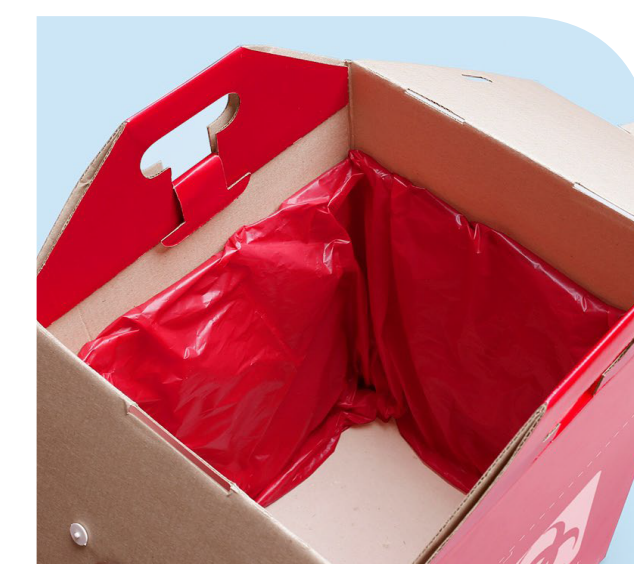
Bolsa biodegradable para material punzocortante
