3 Recipiente para la eliminación de residuos punzocortantes biocontaminados de cartón microcorrugado de 7 litros

CARACTERÍSTICAS DEL PRODUCTO

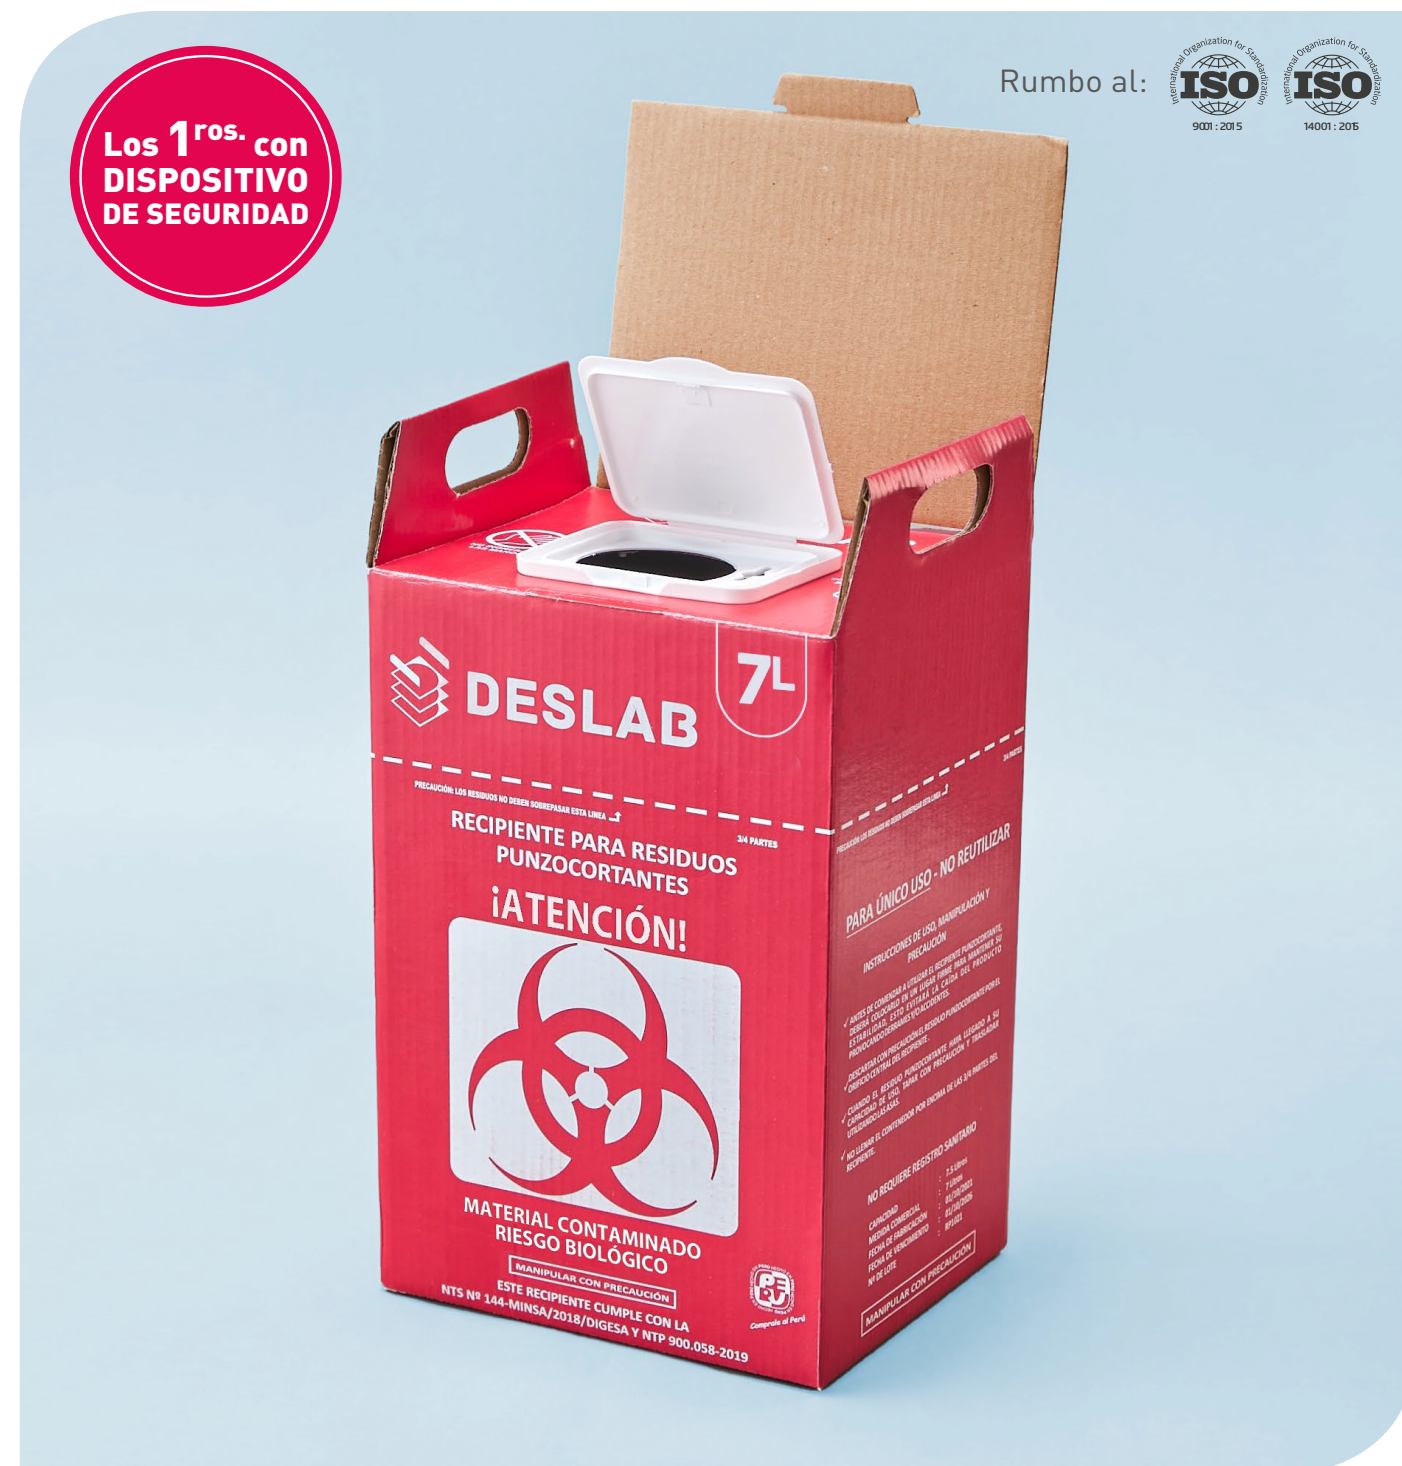
CÓDIGO	CCP7ES-01
MARCA	Deslab
LABORATORIO FABRICANTE	Inversiones A&A Logística EIRL
MATERIAL	Cartón microcorrugado trilaminado 575 g/m ²
ESPESOR	2 mm
PRESENTACIÓN	Caja x 45 und
ALMACENAMIENTO	Temperatura ambiente
REGISTRO SANITARIO	No aplica N° 2701-2022-DIGEMID-DDMP-EDM/MINSA
COLOR Y NORMATIVA DEL RECIPIENTE	Rojo / NTS N° 144MINSA/2018/ DIGESA NTP N° 900.058.2019
FORMA Y AGARRE	Cúbica con asas para ser transportado
TAPA DE SEGURIDAD	Dispositivo de plástico con tapa hermética que evita la formación de aerosoles y derrames del contenido interno con retiro y extractor de agujas.
ARMADO	Sistema automático
LÍMITE DE LLENADO	Textura de 3/4 parte de llenado
ROTULADO SEGÚN NORMA TÉCNICA DE SALUD 144-MINSA2018/DIGESA	Instrucción de fácil armado Instructivo de uso Manipulación y precaución Símbolo internacional de bioseguridad rojo intenso Límite de llenado ¾ partes Campo de datos Texto en la parte superior: ¡ATENCIÓN! Texto en la parte inferior: MATERIAL CONTAMINADO RIESGO BIOLÓGICO

REFUERZO LATERAL INTERNO (PAREDES)	Cartón prensado N° 8 de 300 gr.
REFUERZO DE LA BASE	Cartón prensado N° 8 de 300 gr.
BANDEJA ESMALTADA	Cartón dúplex plastificado blanco 210 gr.
BOLSA	Color: Color rojo que identifica al residuo biocontaminado. Material: Polietileno de baja densidad biodegradable 2.0 micras.

PARÁMETROS	ESPECIFICACIÓN	CUMPLIMIENTO
Altura	28 cm	Control de Calidad
Ancho	18 cm	
Largo	15 cm	
Espesor	2 mm

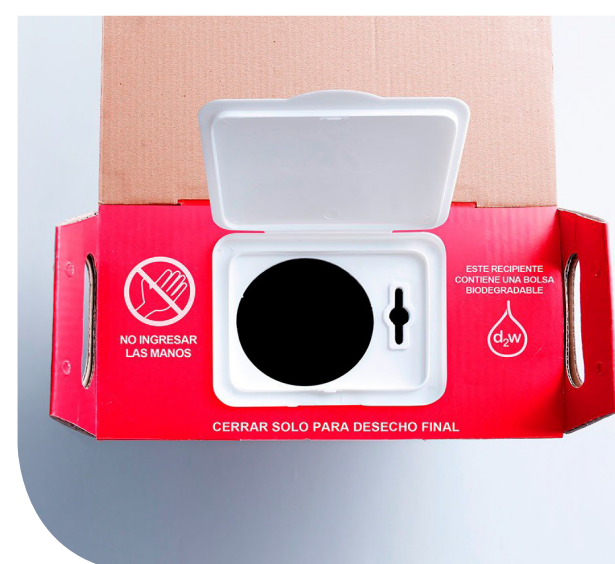
Dispositivo de retiro de agujas y tapa de seguridad

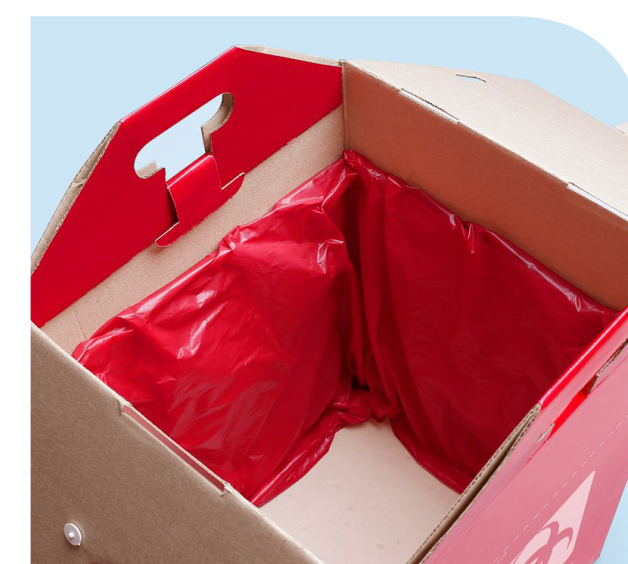
Bolsa biodegradable para material punzocortante
