Recipiente para la eliminación de residuos punzocortantes biocontaminados de cartón microcorrugado de 10 litros sin dispositivo

| CARACTERÍSTICAS DEL PRODUCTO | |
|---|---|
| CÓDIGO | CCP10ES-02 |

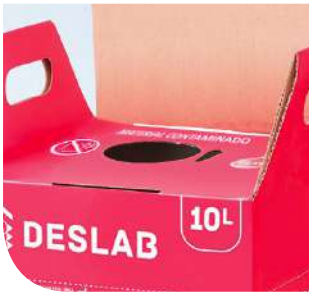
Tapa de seguridad

| CARACTERÍSTICAS DEL PRODUCTO | |
|---|---|
| TAPA DE SEGURIDAD | Tapa hermética que evita derrames y caídas del contenido interno. |
