Recipiente para la eliminación de residuos punzocortantes biocontaminados de cartón microcorrugado de 7 litros sin dispositivo

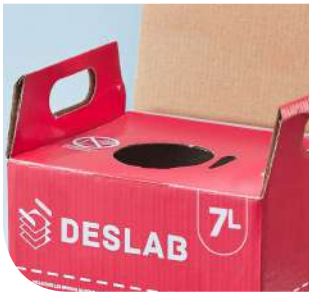
Tapa de seguridad

| CARACTERÍSTICAS DEL PRODUCTO | |
|---|---|
| TAPA DE SEGURIDAD | Tapa hermética que evita derrames y caídas del contenido interno. |

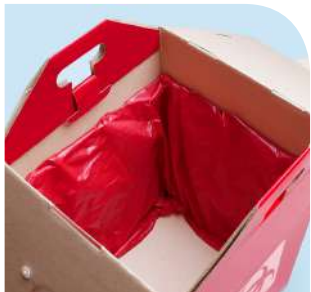
Bolsa biodegradable para material punzocortante

| CARACTERÍSTICAS DEL PRODUCTO | |
|---|---|
| BOLSA | Color: Color rojo que identifica al residuo biocontaminado.<br>Material: Polietileno de baja densidad biodegradable 2.0 micras. |
