Recipiente para la eliminación de residuos punzocortantes biocontaminados de cartón microcorrugado de 3 litros

CARACTERÍSTICAS DEL PRODUCTO

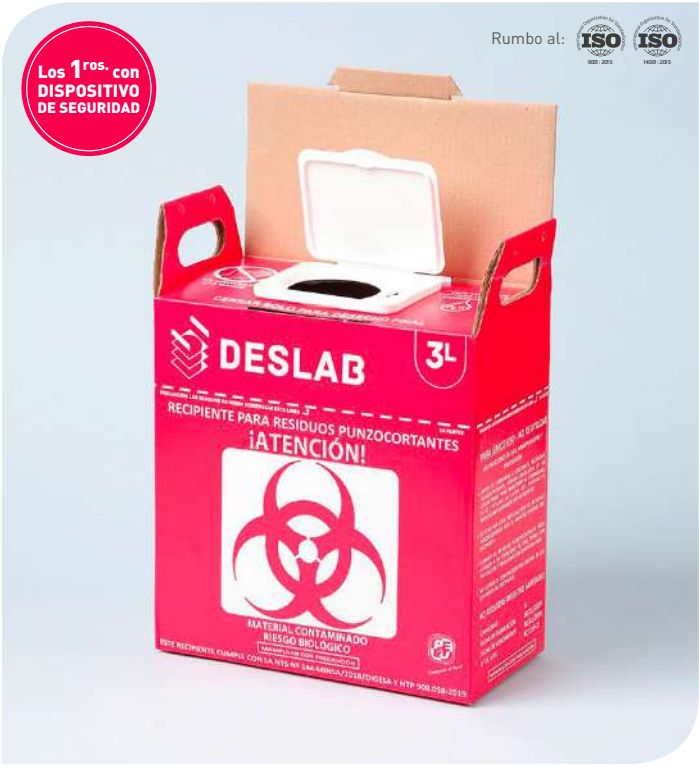
| TAPA DE SEGURIDAD | Dispositivo de plástico con tapa hermética que evita la formación de aerosoles y derrames del contenido interno con retiro y extractor de agujas. |

Dispositivo de retiro de agujas y tapa de seguridad

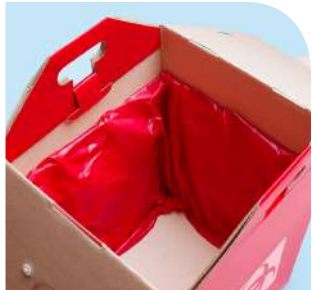
| BOLSA | Color: Color rojo que identifica al residuo biocontaminado.<br>Material: Polietileno de baja densidad biodegradable 2.0 micras. |

Bolsa biodegradable para material punzocortante
